# W ARME FÜSSE FÜR DEN D RESDNER K REUZCHOR

## Gesucht: Fußbodenheizung mit geringer Aufbauhöhe

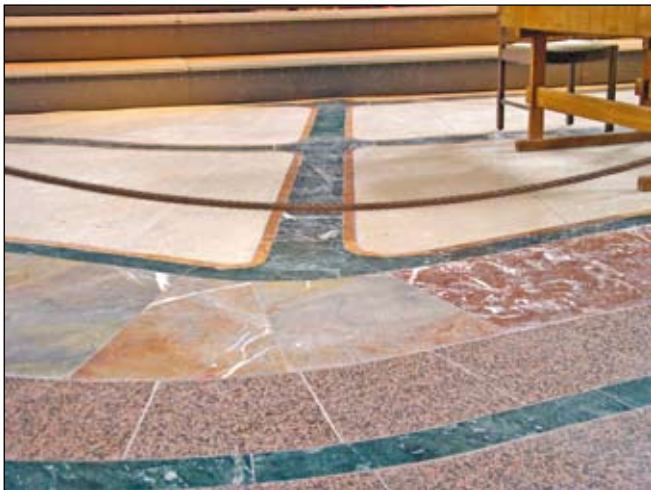
Das besondere Flair des barocken Kirchenensembles machte auch die bunte Vielfalt der verwendeten Natursteine im Altarbereich und die geschwungenen Stufen. Sogar die ursprünglichen Steine konnten wieder beschafft werden

Bevor das Altarpodest wieder im alten Glanz erstrahlen konnte, galt es zunächst, die alten Platten mit akribischer Sorgfalt zu entfernen. Die Vorgabe dabei war, möglichst viele der originalen Bodenplatten bei der Restaurierung zu erhalten. Die fehlenden Elemente sollten dann unter Verwendung der Originalmaterialien neu zugeschnitten werden.

Dabei ergab sich für Fliesenleger Winkler eine echte Überraschung, als er feststellte, dass das italienische Unternehmen, welches im 19. Jahrhundert die vier für das historisch-exakte Altarensemble notwendigen Marmor-Gesteine „Collemandina Rosso“, „Unterberg hell“, „Verde Alpi“ und „Rosso Verona“ sowie den Granit für die Stufen „Rosso Balmoral“ lieferte, immer noch existiert. „Authentischer geht es wohl kaum“, kommentierte der Restaurator diese nicht alltägliche Konstellation.

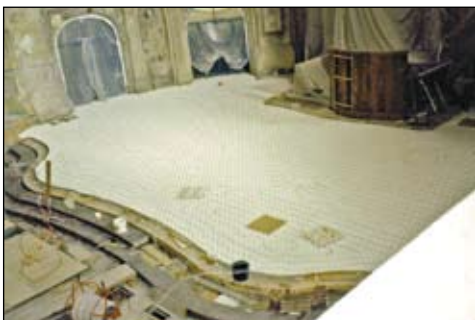
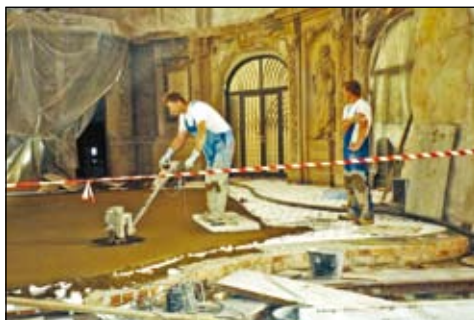
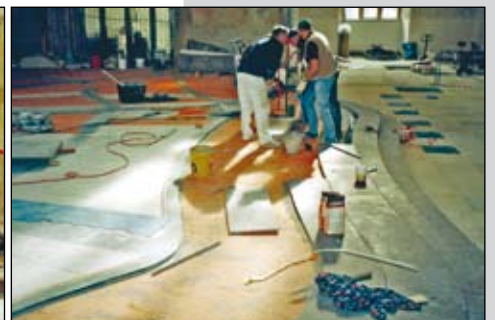
Der Einbau des „Klimabodens“ sparte nicht nur Aufbauhöhe, sondern sparte auch viel Zeit, die später für die komplizierten Natursteinarbeiten benötigt wurde. Die Bilder zeigen einige Arbeitsstationen (Fotos: Schlüter)

Auf das alte Altarfundament, das aufgrund der Größe des Chores um etwa einen Meter erweitert wurde, wurden direkt die Estrichnoppenplatten ausgelegt. Da sich die Polystyrolplatten leicht mit einem Messer zuschneiden lassen, konnten sie problemlos an die geschwungenen Ränder des Altarsockels angepasst werden.

Die zum Klimabodensystem gehörenden Heizrohre ließen sich im weiteren Arbeitsgang einfach zwischen den Noppen einklicken, so dass die Arbeiten zügig mit der Einbringung des Zementestrichs fortgesetzt werden konnten. Nachdem dieser über Nacht ausgehärtet war, erfolgte bereits am Folgetag die Verlegung der Entkopplungsmatte sowie der ersten Plattenelemente.

Die für Fußbodenheizungen typische Gefahr der Rissbildung im Belagmaterial aus Naturstein verhindert eine Entkopplungsmatte, die Systembestandteil des Keramik-Klimabodens ist. Sie verhindert die Übertragung von Spannungen aus dem Untergrund, die sonst zu Rissen führen, auf den Belag. Bei der Verwendung der hochwertigen Natursteine, darunter immerhin rund 15 Prozent Originalplatten aus dem 19. Jahrhundert, war dies ein zusätzliches überzeugendes Argument.

Die Entkopplungsmatte ermöglichte zudem die umgehende Verlegung von Plattenelementen bereits unmittelbar nach der Begehbarkeit des Estrichs. Die Konstruktion der Matte, die an ihrer Unterseite ein kommunizierendes Netz von Luftkanälen bildet, sorgt dafür, dass sich im späteren Heizbetrieb die Wärme schnell und gleichmäßig unter der Belagsschicht verteilt und an die gesamte Altarfläche abgegeben wird.
